# تحليل فضاهای شهری میدان بهارستان

## تحلیل فضاهای شهری

## تحلیل میچان بهارستان

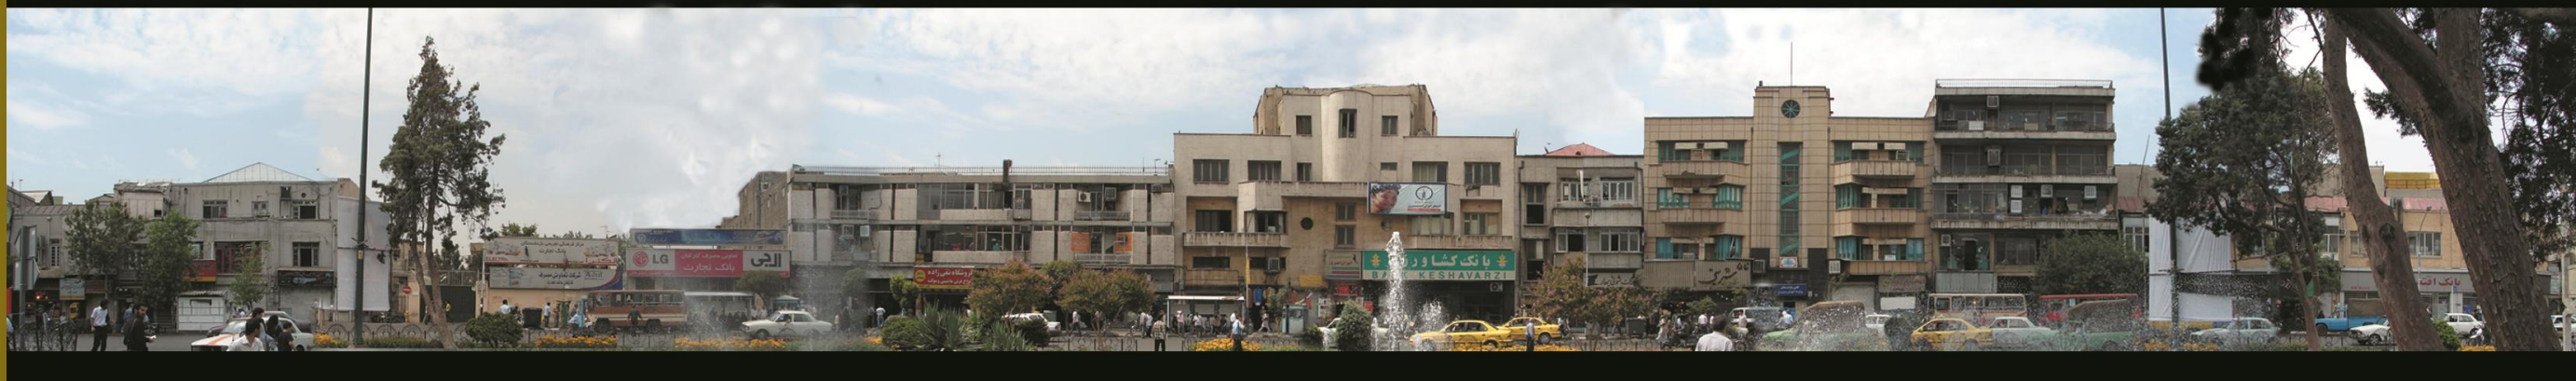
- خط آسمان در ضلع جنوب دارای تنوع می باشد ولی تضاد و اختلاف فاحشی نیز بوجود نیامده است.

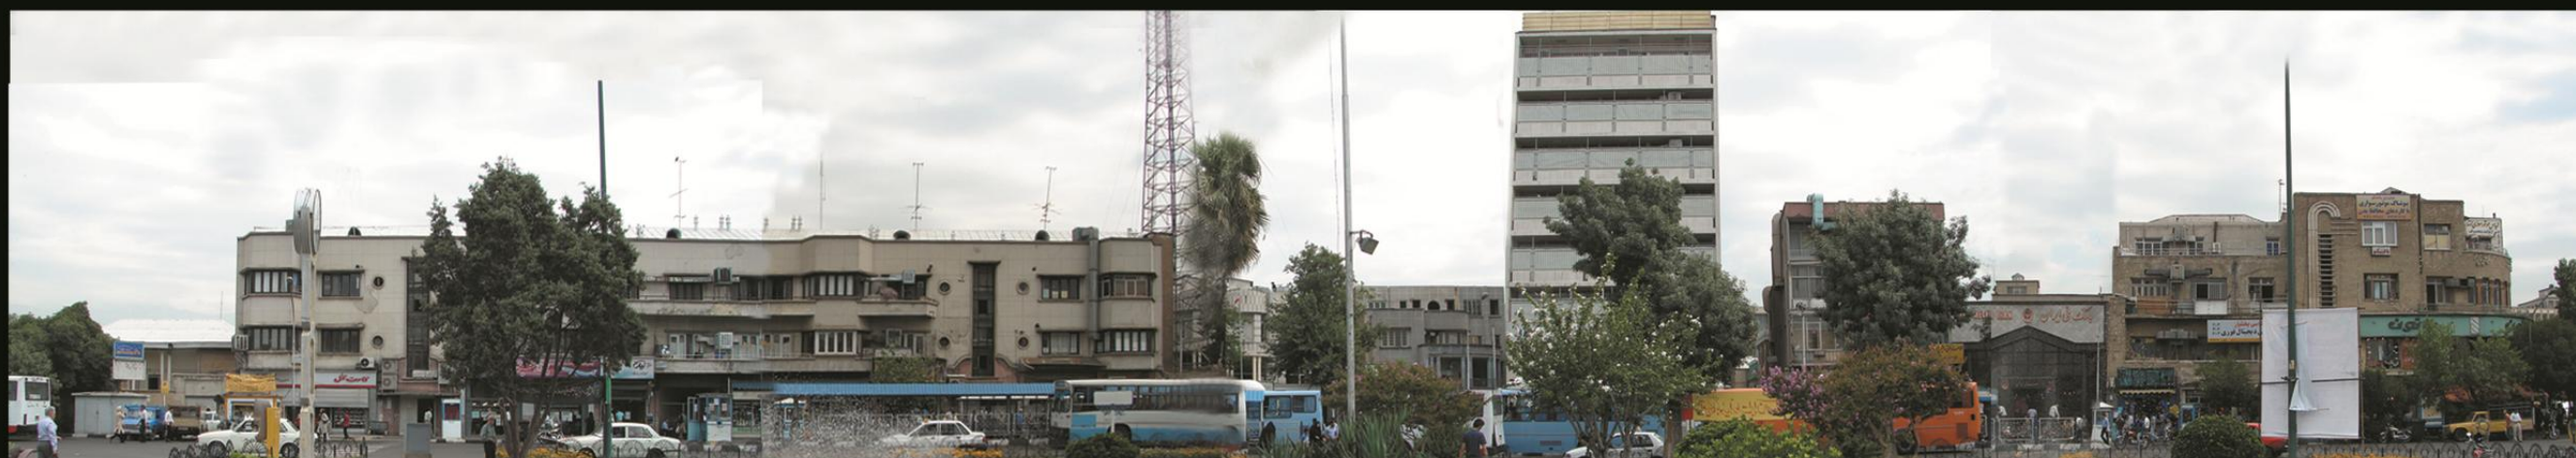
نمای جداره شمالی

- وجود ساختمانی در ضلع شمالی با خط آسمان  
یکنواخت البته با چند شکستگی

- وجود یک ساختمان بلند و هماهنگ در ضلع شمالی

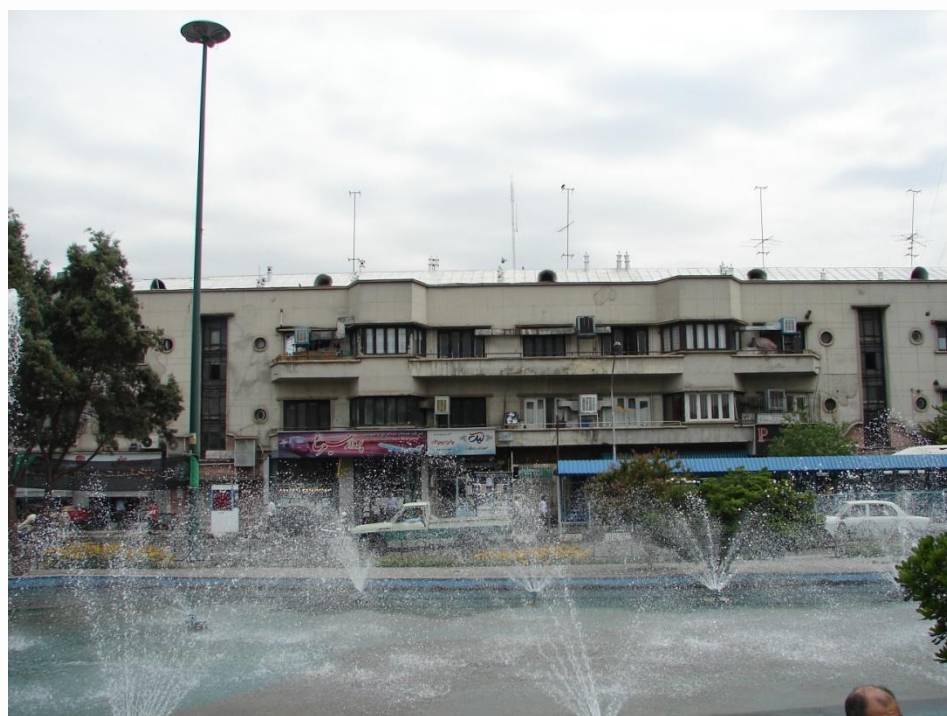
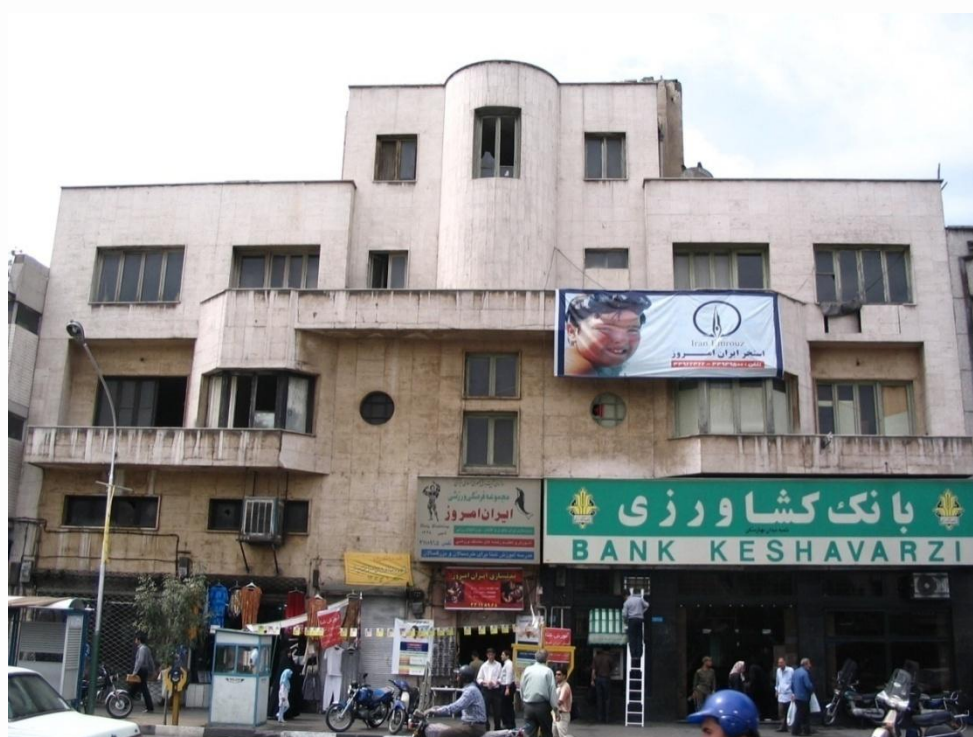
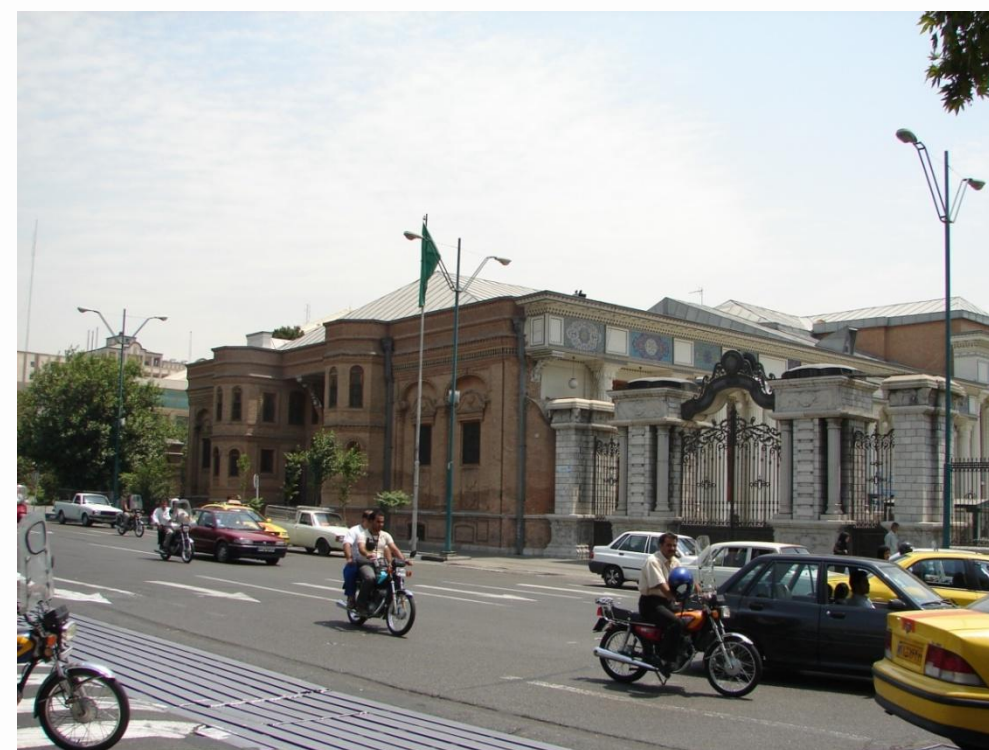
- سبک معماری وارتان در جداره های میدان غالب است.
- در وجه شرقی نیز با معماری دوره قاجار مواجه می شویم.

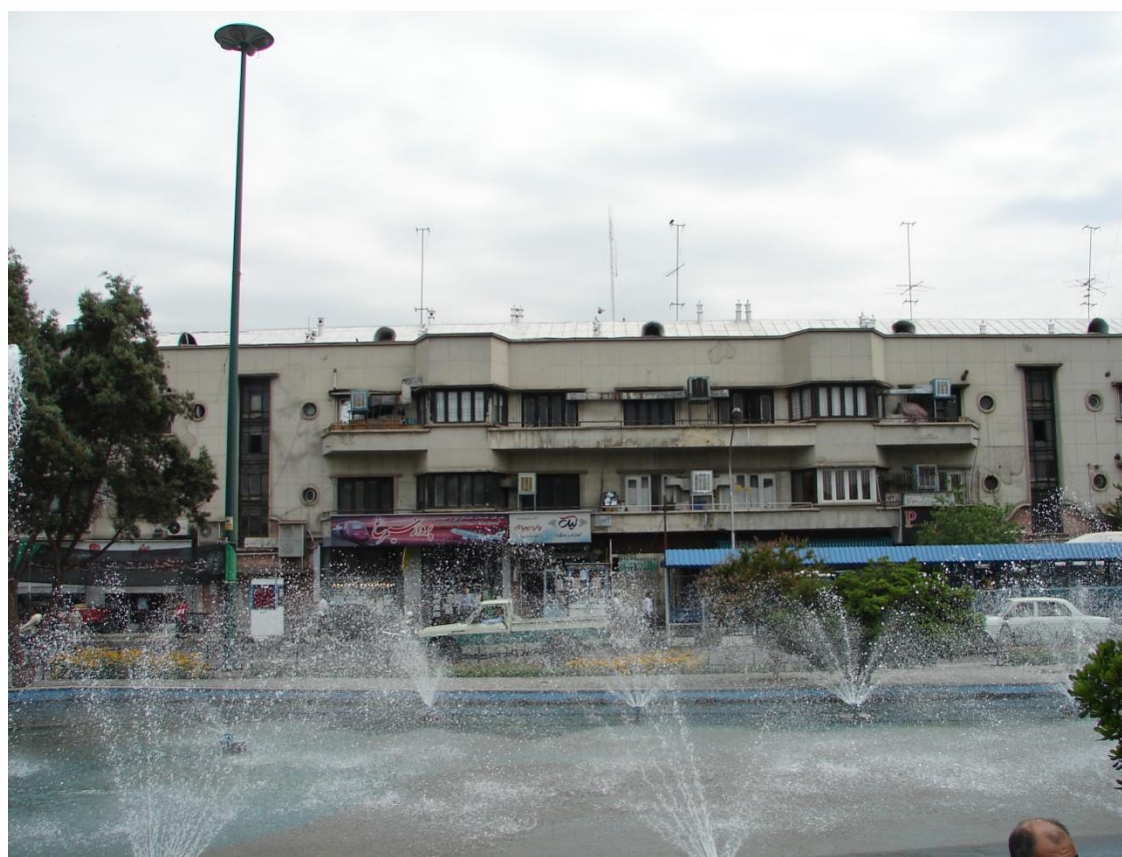
-بازشوهای قائم برای تاکید بر ورودی

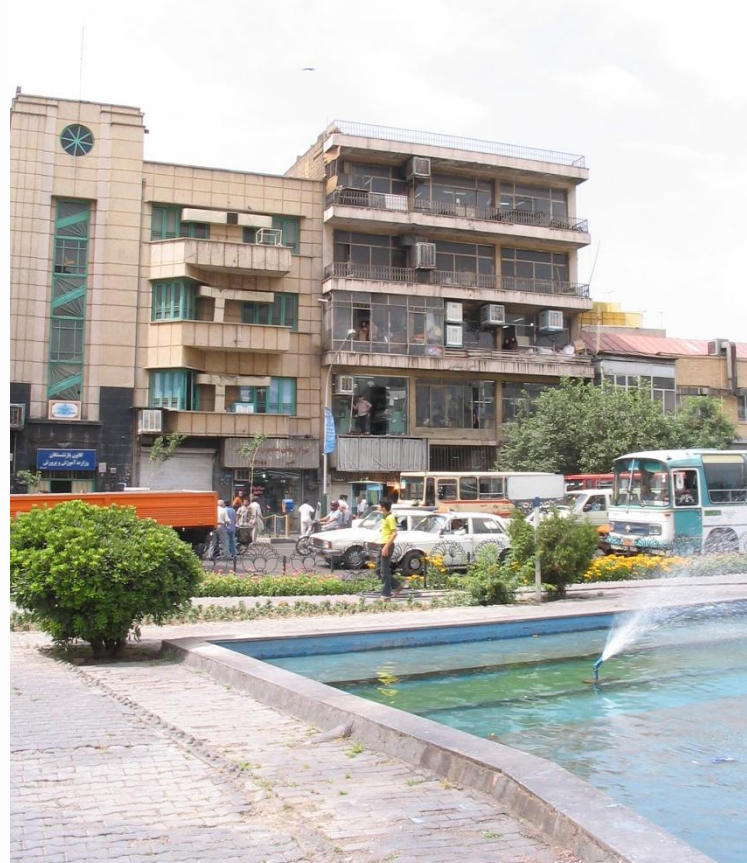
-تخلخل در سبک معماری نسل دوم به خوبی بکار رفته اما در حال حاضر عدم رسیدگی به ساختمانها چهره نا مطلوبی برای این جلو و عقب رفتگی ها بوجود آورده.

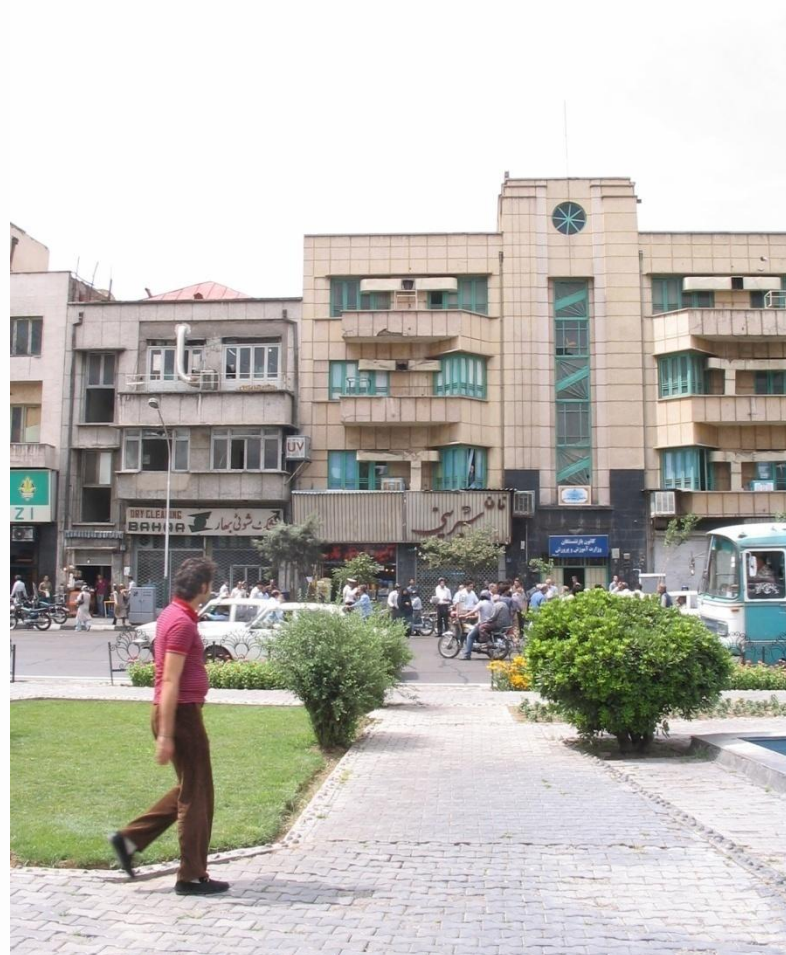
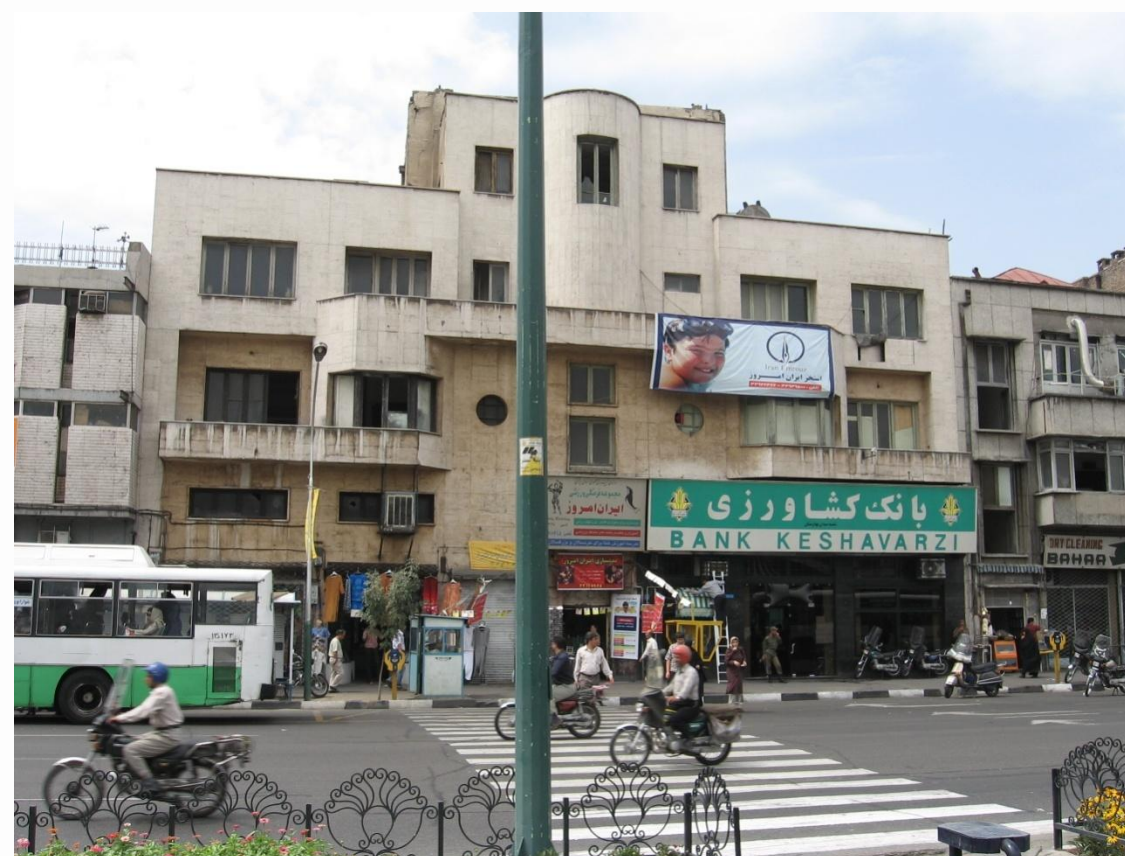
- وجود تنوع نسبی در رنگ و مصالح جداره
- استفاده از مصالح کمرنگ و نسبتاً بی روح

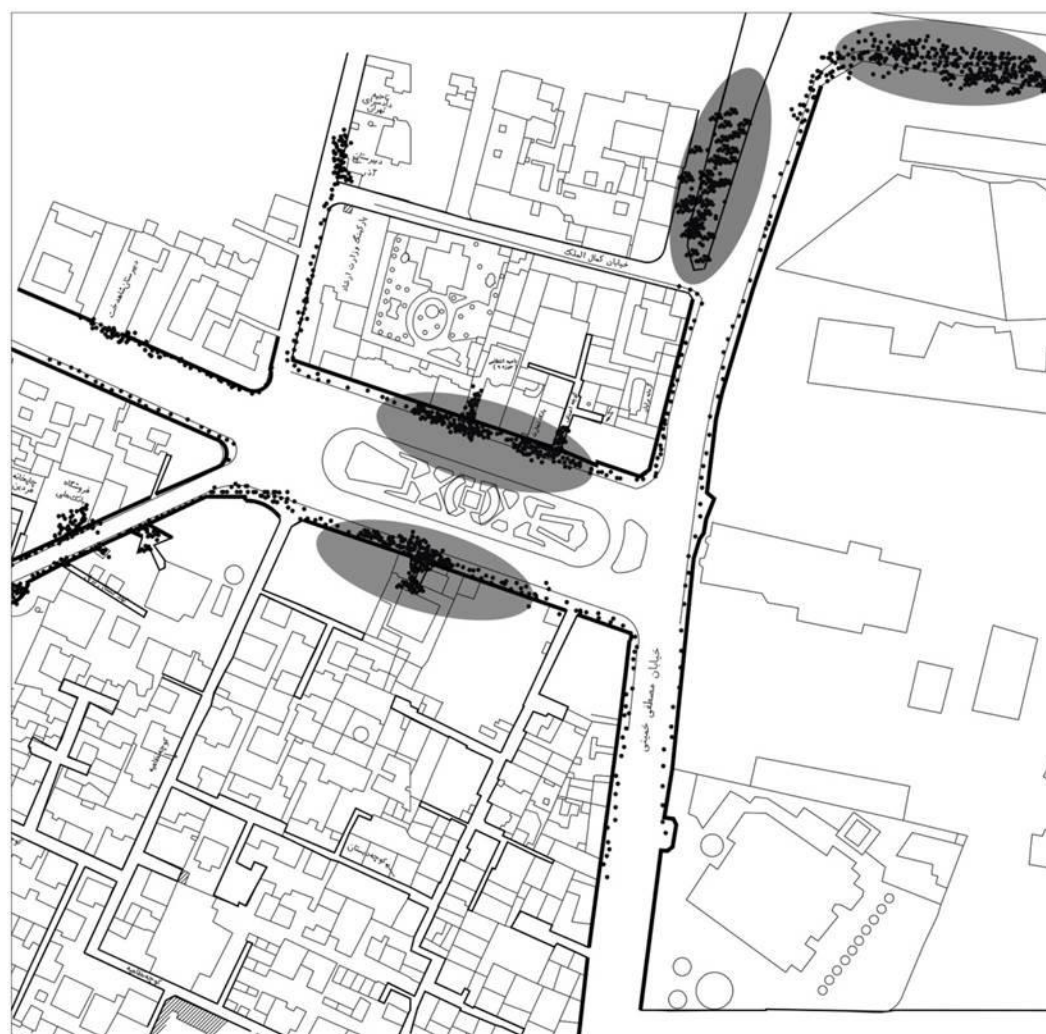
تراکم جمعیت در مراکز اداری

مراکز اداری مهم موجود در این میدان که کارهایی در سطح کل کشور انجام می دهند، باعث رفت و آمد بسیار زیاد به این میدان شده اند. این مراکز عبارتند از: مجلس شورای اسلامی، وزارت فرهنگ و ارشاد اسلامی، سازمان مدیریت و برنامه ریزی کل کشور

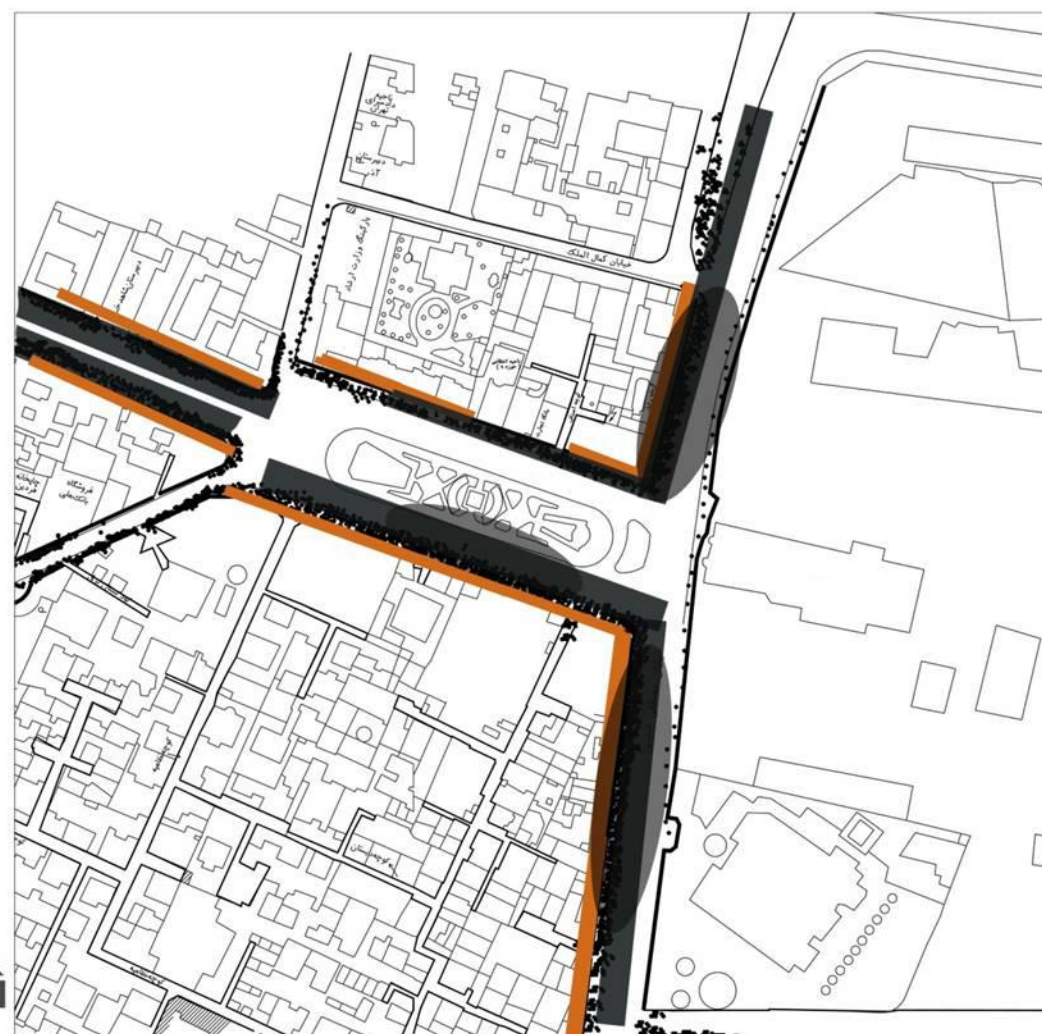
تراکم جمعیت در مراکز تجاری

این مراکز در میدان نسبت به نقاط اطراف بسیار پر تراکم هستند.

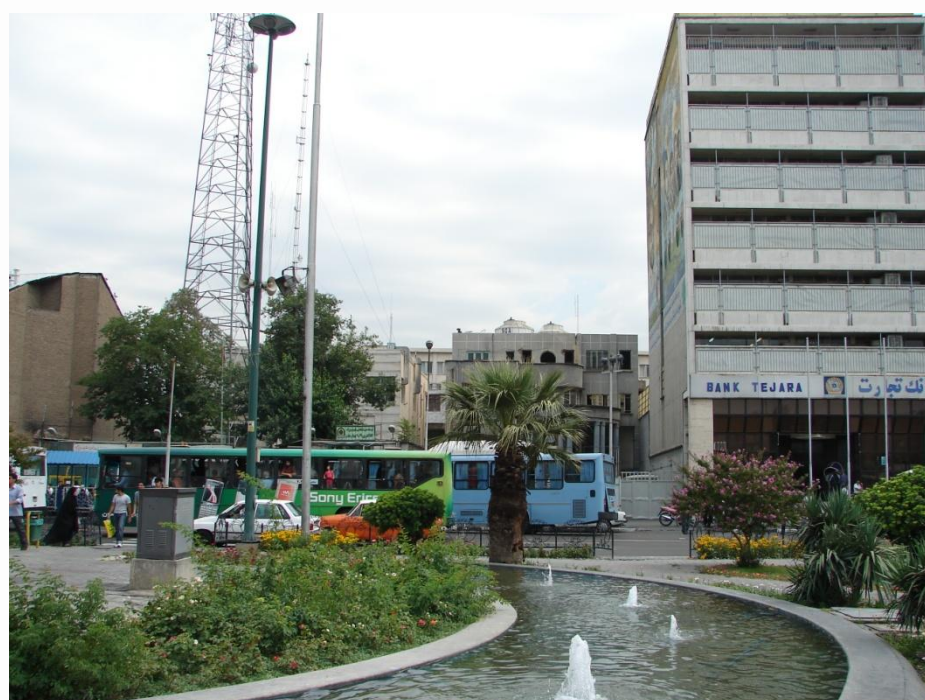
- ارتفاع کم (دو طبقه در ضلع غربی)

- افزایش ارتفاع در بخش غربی جداره برای ایجاد محصوریت بیشتر

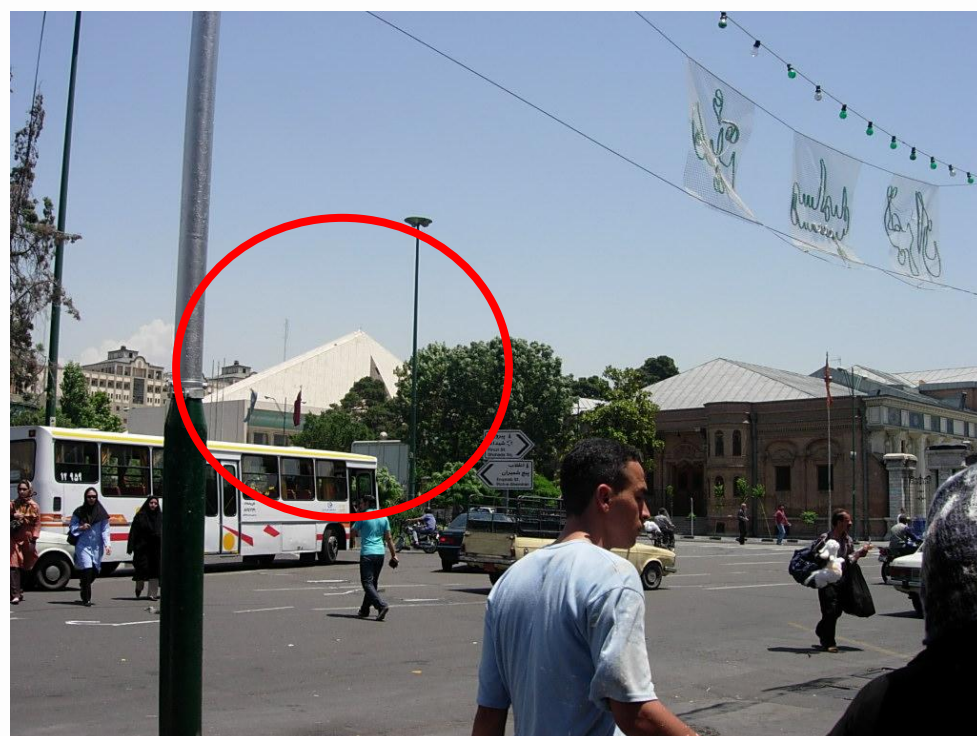
- مجلس به عنوان نشانه اى در بخش شمال غربى ميدان

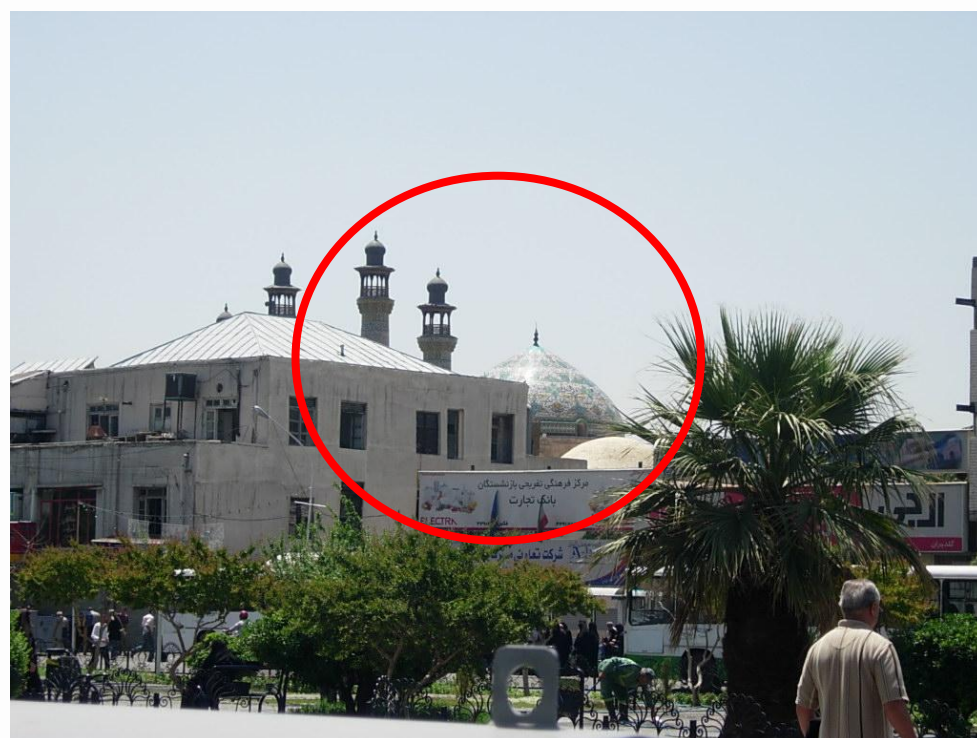
- گنبد مسجد سپهسالار و گلدسته هاى آن بعنوان نشانه اى در بخش جنوب شرقى ميدان

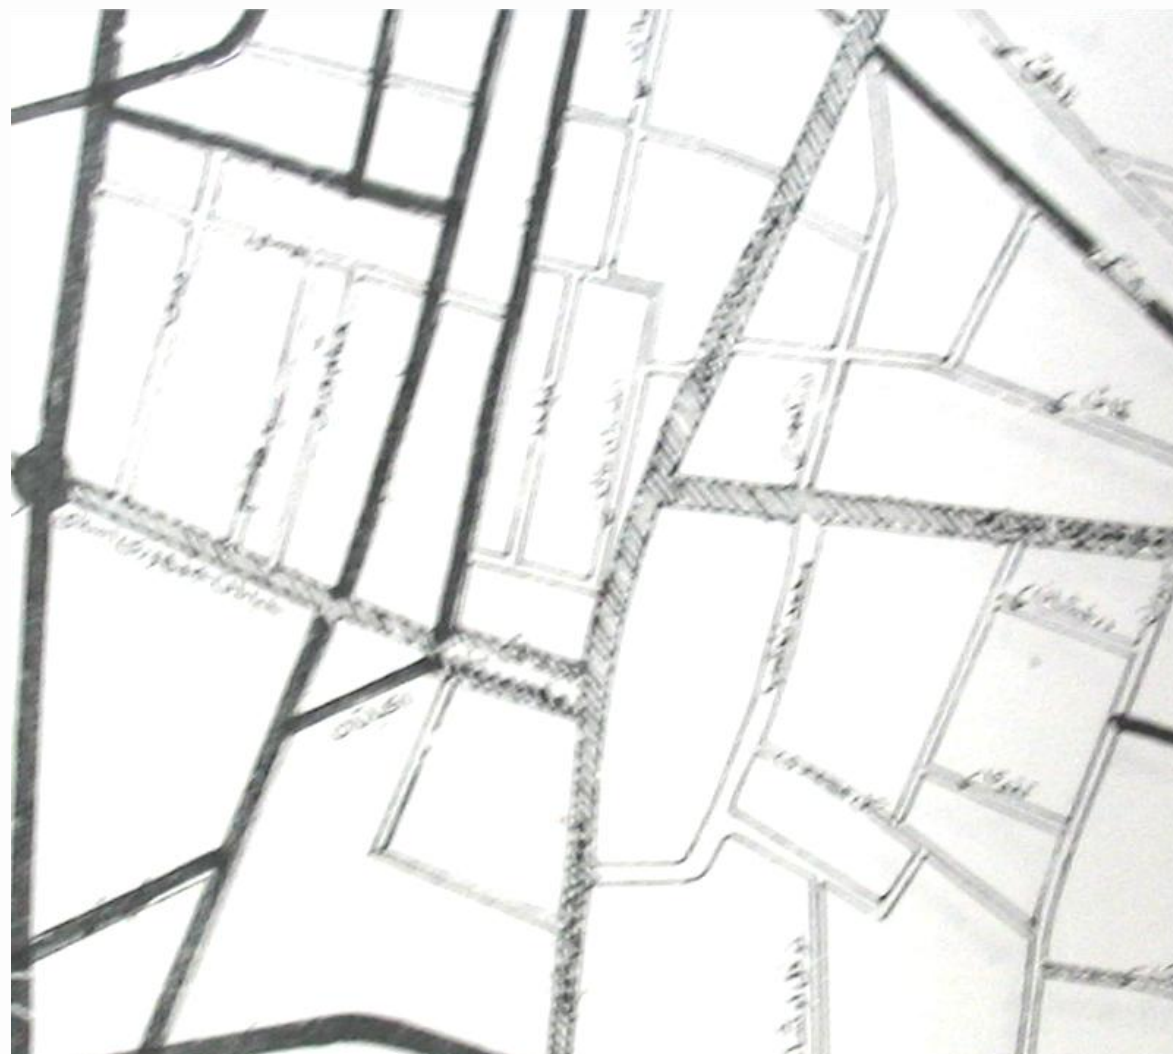
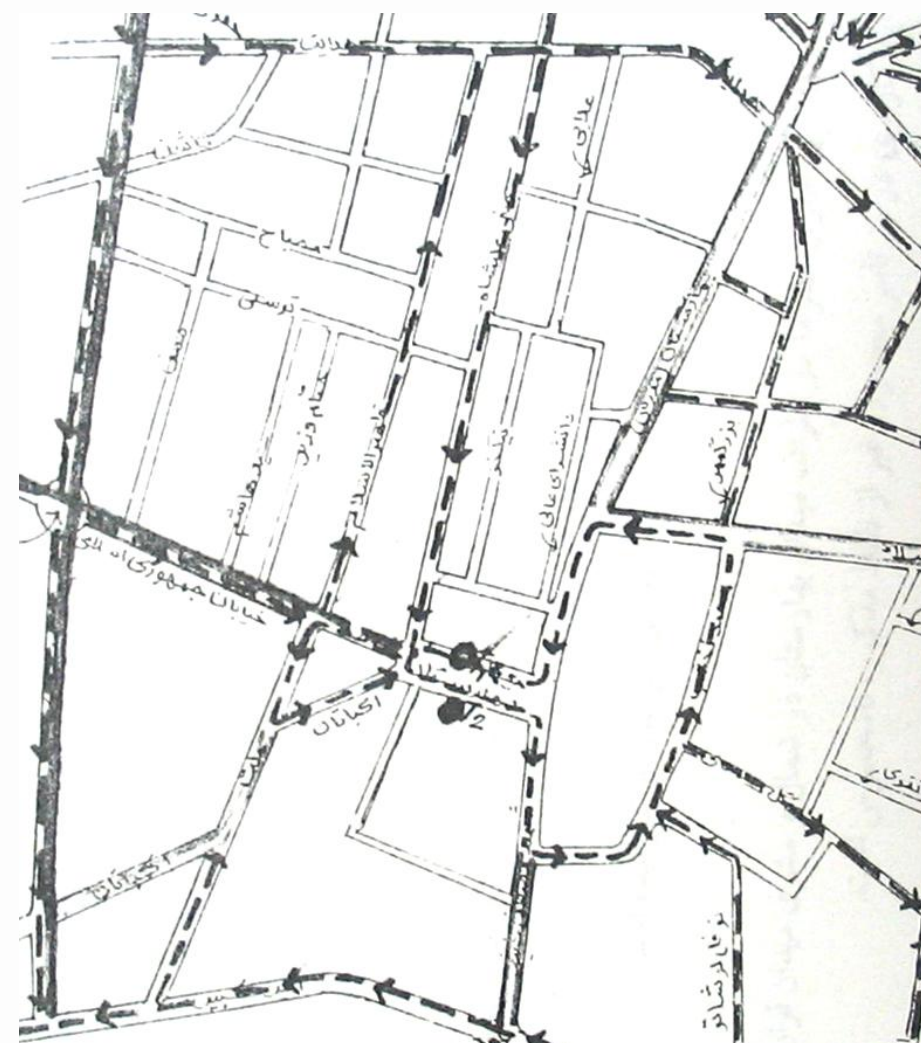
## نظام تردد

محورهای اصلی  
محورهای درجه دو  
محورهای فرعی  
کوچه های فرعی

مسیر ویژه اتوبوس

مسیر دو طرفه عمومی

مسیر یک طرفه عمومی

محدوده طرح ترافیک

پایانه های سفرهای شهری

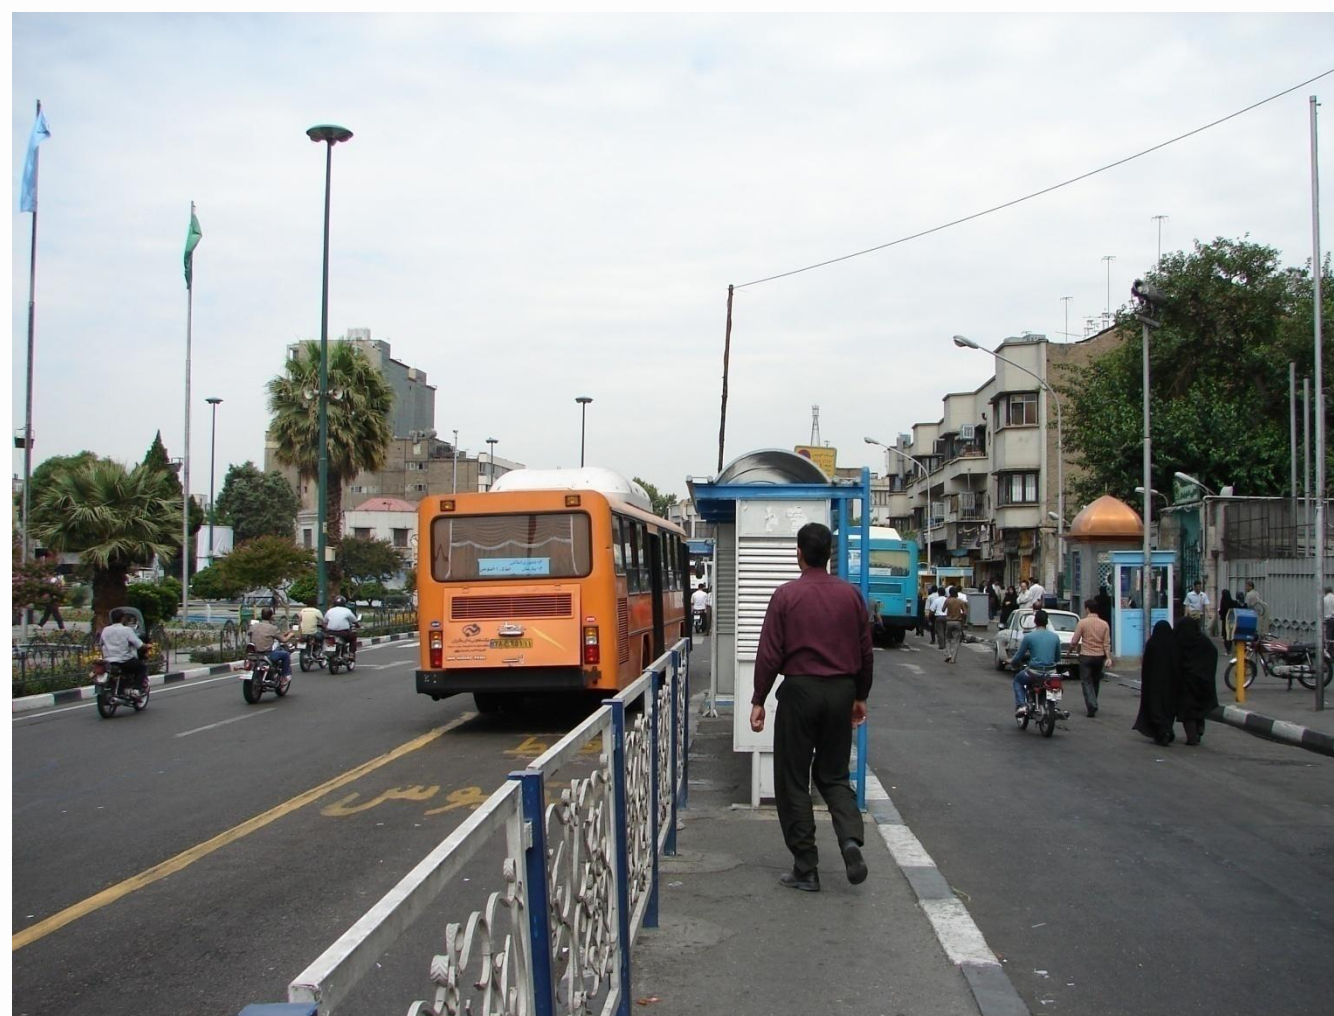
حضور خودروها و موتور سیکلت ها در این میدان غالب است و باعث سلب آرامش و امنیت عابر پیاده می شود. حریم عابر پیاده کاملاً مشخص نمیباشد و موتور سیکلتها به راحتی به آن تجاوز میکنند.

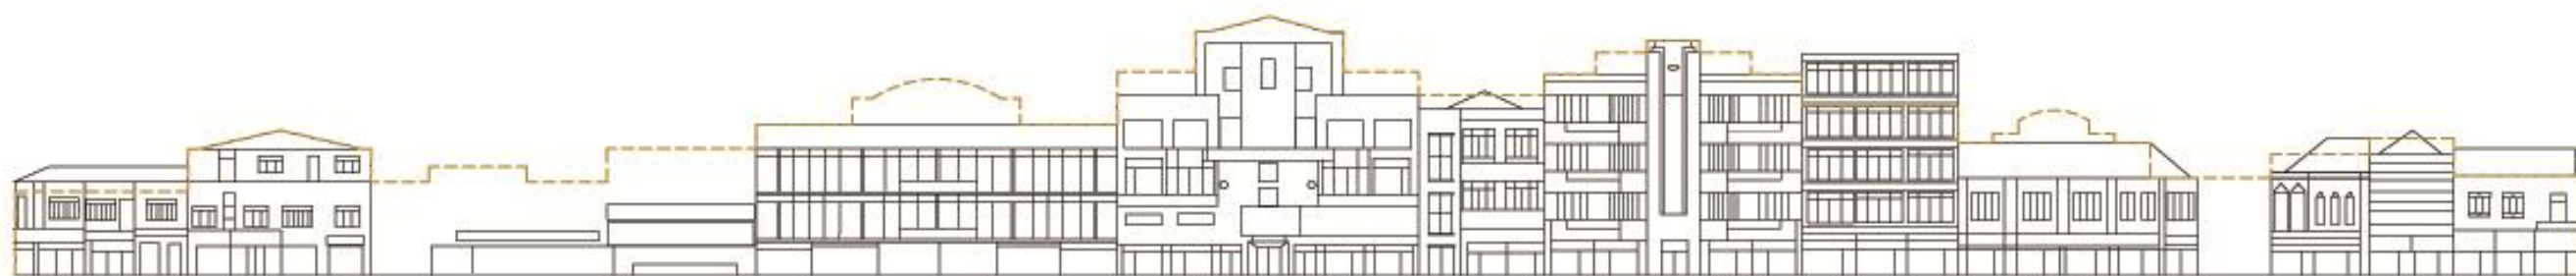
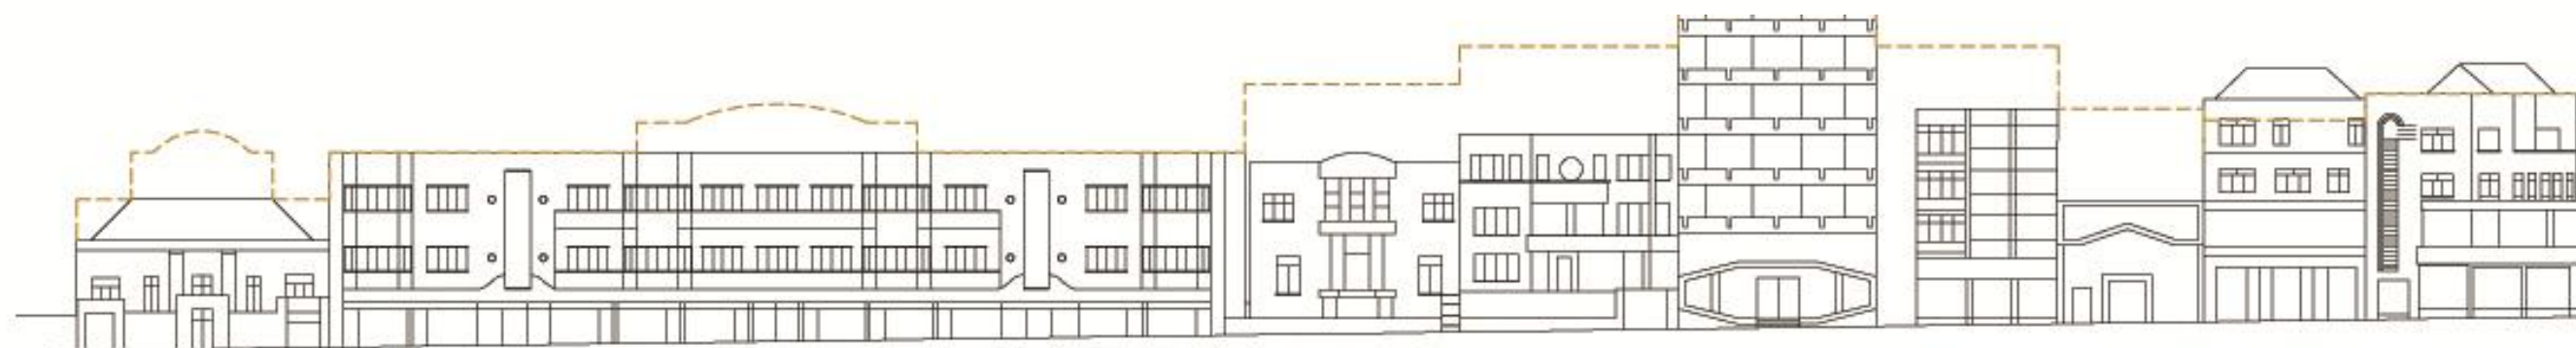
- اختلاف ارتفاع های زیاد تعدیل شده است.
- خطوط بصورت پله ای در آمده اند.
- در چند نقطه اوج، از فرم های متفاوت و شاخص استفاده شده است.
- سعی شده به سمت انتهای میدان، ارتفاع کمتر شده و فرم خط آسمان ختم شود.

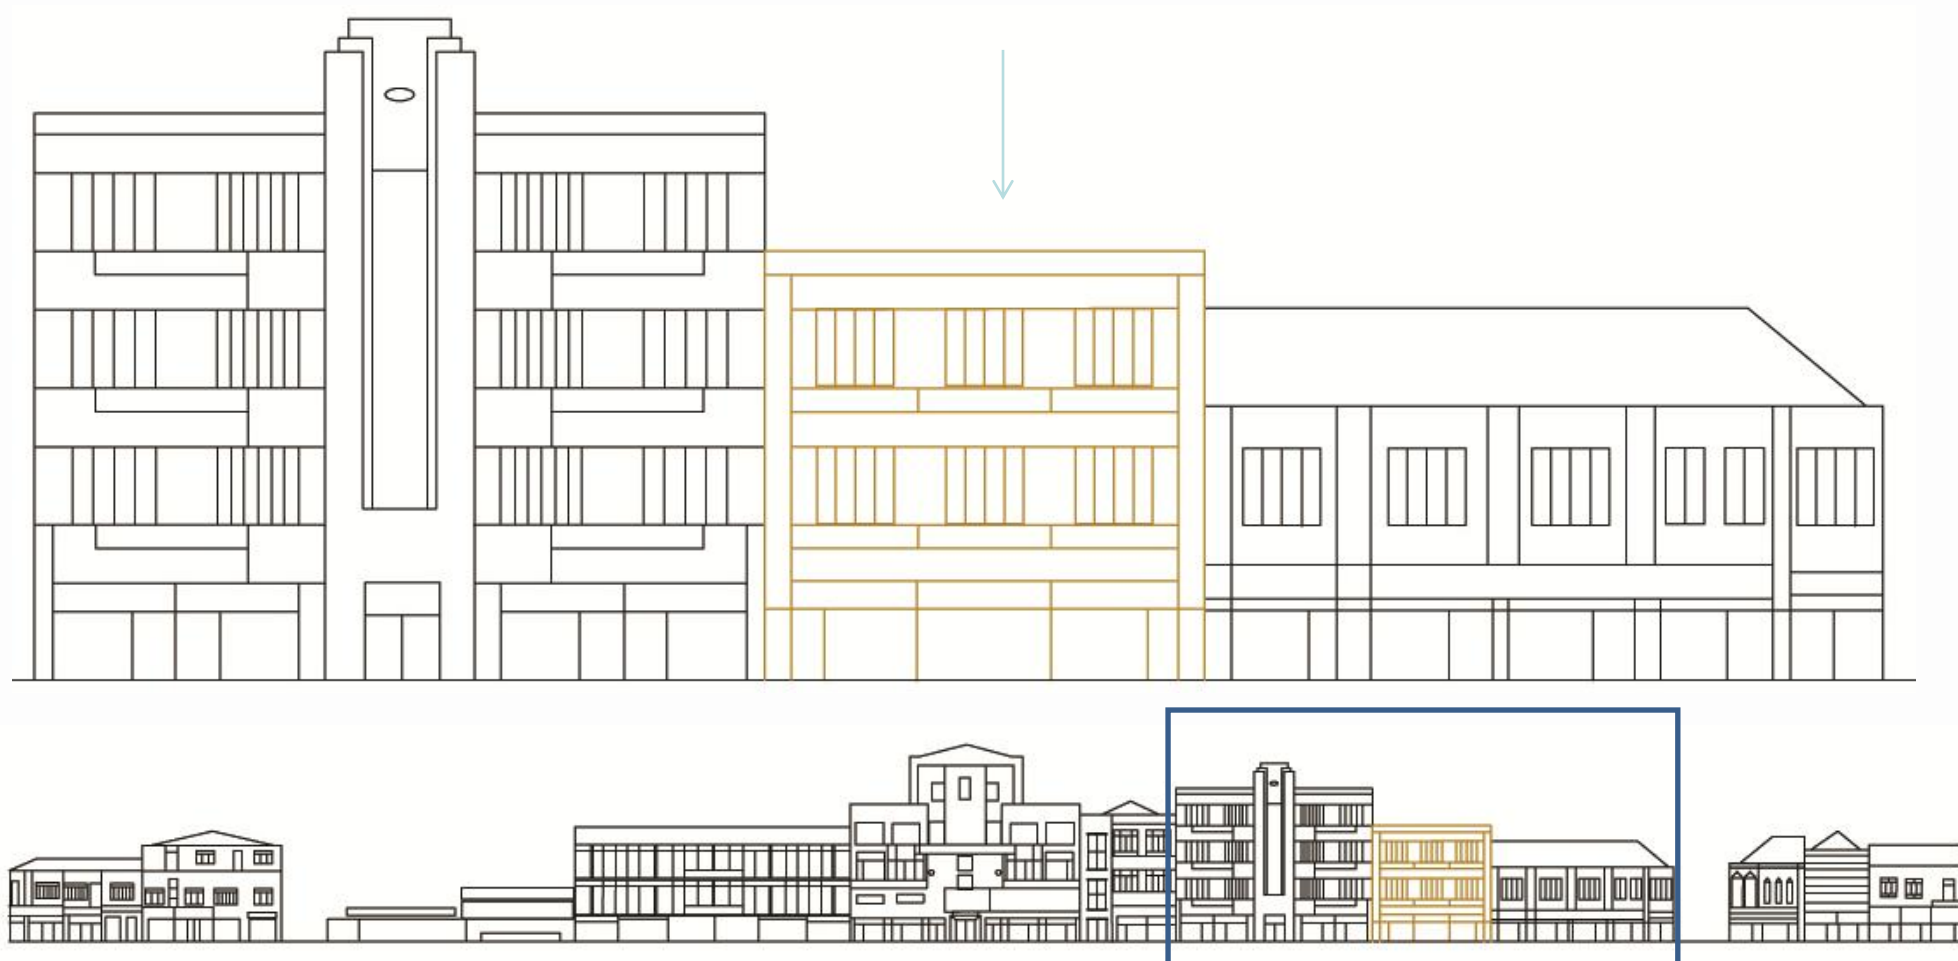
- تعدیل ارتفاع برای ایجاد خط آسمان پله ای
- استفاده از خطوط افقی بالکن و لب پنجره ساختمان سمت چپ
- استفاده از تناسبات پنجره و خطوط عمودی ساختمان سمت راست

نمای تغییر یافته

نمای موجود
